# Internationales Symposium INTERPRAEVENT 2004 – RIVA / TRIENT

## UNWETTEREREIGNISSE IM NOVEMBER 2002, GRAUBÜNDEN, SCHWEIZ

### STORM EVENTS IN NOVEMBER 2002, GRISON, SWITZERLAND

Hans Romang<sup>1</sup>, Eva Frick<sup>1</sup> und Bernhard Krummenacher<sup>2</sup>

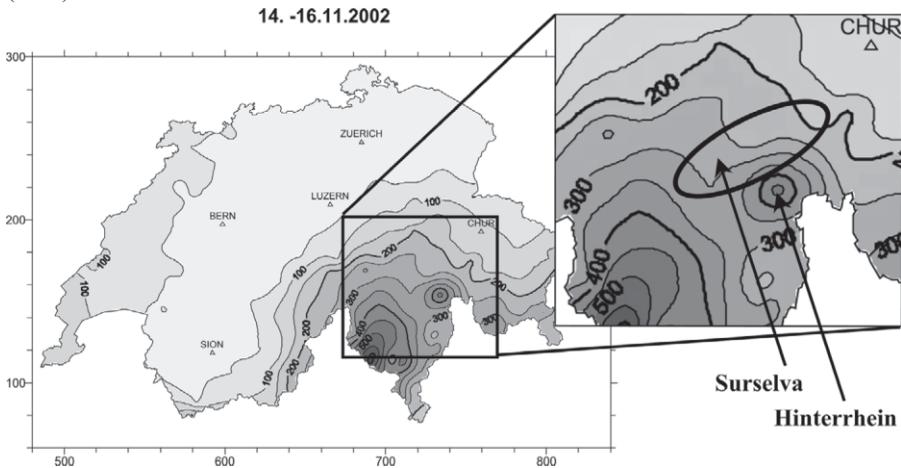
**Abb. 1:** Karte der dreitägigen Niederschlagssumme [mm] vom 14.-16.11.02

**Fig. 1:** Amount of precipitation [mm], November 14 to 16, 2002

Der November 2002 war in grossen Teilen der Schweiz ungewöhnlich feucht. Im Kanton Graubünden wurden gemäss Messungen der MeteoSchweiz durchschnittlich 450 % des langjährigen Mittels aufgezeichnet. Mehr als die Hälfte davon fiel Mitte November. Dieses Niederschlagsereignis vom 14. bis 16. ist durch die lange Dauer der Starkniederschläge aussergewöhnlich. Die Karte der dreitägigen Niederschlagssumme zeigt das Maximum auf der Alpennordseite bei Hinterrhein. Die dreitägige Niederschlagssumme erreicht dort einen Wert von 478 mm. Drei aufeinander folgende Tage mit Niederschlägen in der Grössenordnung von 100 mm sind sehr selten und haben eine Wiederkehrperiode von deutlich über 100 Jahren.

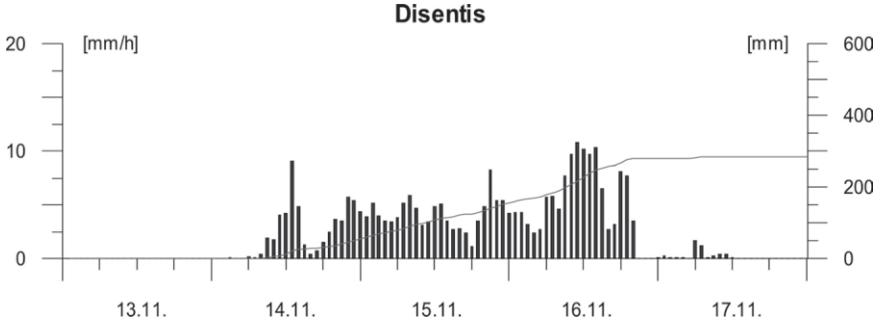
**Abb. 2:** Stündlichen Niederschlagssumme in Disentis (westl. Surselva)

**Fig. 2:** Hourly measurements of precipitation in Disentis, Western Surselva

Die stündlichen Intensitäten geben näheren Aufschluss über den zeitlichen Verlauf. In Hinterrhein dauerte das Ereignis insgesamt 90 Stunden. Es enthielt eine Starkniederschlagsphase von rund 60 Stunden, mit Intensitäten bis 13 mm/h. Bemerkenswert ist, dass in der Surselva gegen Ende des Ereignisses eine Periode mit erhöhten Intensitäten auftrat (Abb. 2). Die Starkniederschläge trafen damit auf bereits sehr feuchte Böden auf, welche kaum mehr zusätzliches Wasser aufzunehmen vermochten. Die Ereignisse in der Surselva traten zwar zu unterschiedlichen Zeitpunkten und meist in mehreren Schüben auf. Entsprechend zu der maximalen Niederschlagsintensität lässt sich jedoch die stärkste Häufung von grösseren Rutschungen und Murgängen am 16. November zwischen 11 bis 15 Uhr feststellen.

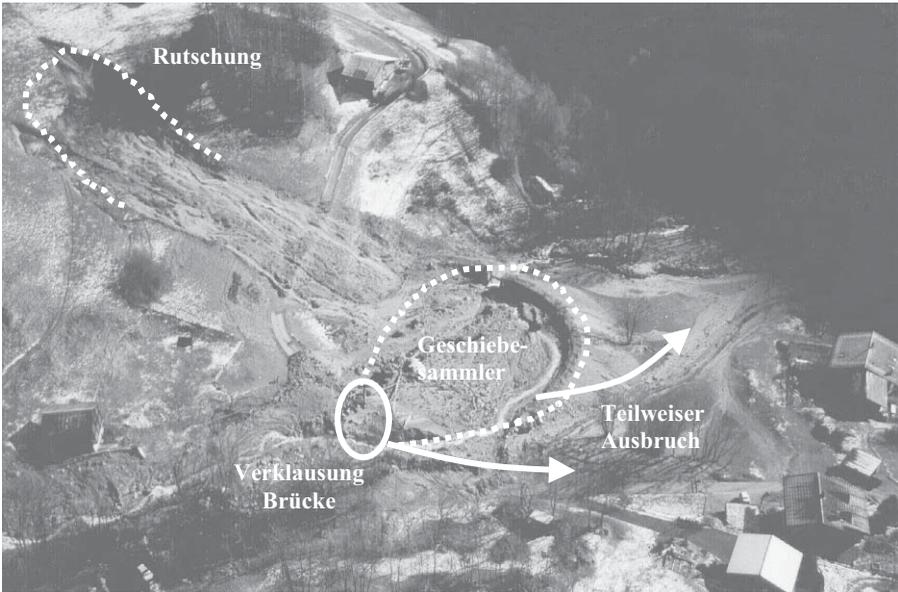
**Abb. 3:** Geschiebesammler des Val Campliun (Photo: Ch. Wilhelm, Amt für Wald Graubünden)

**Fig. 3:** Retention basin Val Campliun

Beim Ereignis vom November 2002 kam es gemäss Berichten von Augenzeugen zu insgesamt sieben Murgang-Schüben aus dem Val Campliu. Zusätzlich glitt eine seitliche Rutschung direkt in den Geschiebesammler ab, was dazu führte, dass dieser bereits nach dem zweiten Schub am Samstag, den 16. November, gefüllt war. Beim dritten Schub kam es zum Bruch der Querhölzer beim Auslauf. Nach der Verklauung der Brücke oberhalb des Sammlers konnte nur durch das Anlegen eines temporären Dammes verhindert werden, dass Wasser und Geschiebe entlang der Strasse in den Dorfbereich flossen.

Die Ablagerungen waren jedoch beim Ereignis 2002 - trotz nach 1987 erstelltem Geschiebesammler - am mächtigsten, das heisst das Ereignis 2002 kann als das weitaus grösste dokumentierte Ereignis angesehen werden. Hinsichtlich des Geschiebesammlers (Abb. 4) wird deutlich, dass zum Einen die Erstellung eines solchen Bauwerkes das Aufstellen von - zuweilen auch unerwarteten - Gefährdungsbildern verlangt (hier: seitliche Rutschung sowie Mehrfachereignisse), zum Andern festgelegt und kommuniziert werden muss, welcher Schutz überhaupt vom Bauwerk erwartet wird respektive dem Schadenpotenzial angemessen ist.

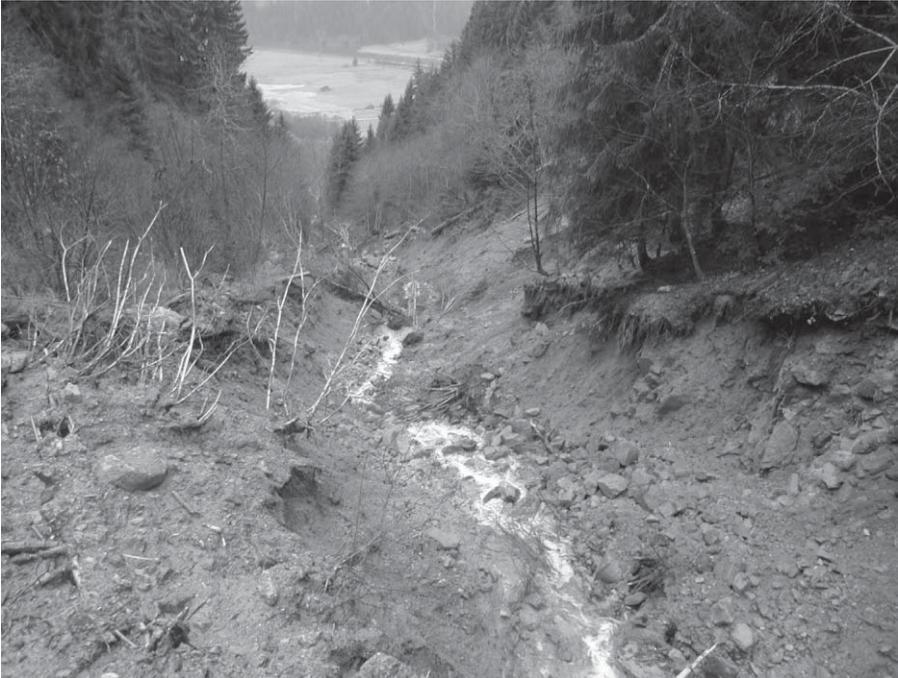
**Abb. 4:** Beträchtliche Tiefen- und Seitenerosion im Hauptgerinne des Val Campliun

**Fig. 4:** Remarkable lateral and vertical erosion in the main channel of Val Campliun

Gemäss der Abschätzung wurden im Einzugsgebiet rund 10'000 m<sup>3</sup> Material mobilisiert. Massgebend bezüglich Feststofffracht war die aussergewöhnlich starke Erosion im Gerinnebereich, die etwa 60 % der Feststofffracht ausmachte. Die Tiefenerosion betrug über lange Strecken 2 m bei einer früheren Gerinnebreite von etwa 3 m. Auch die Seitenerosion war mit geschätzten 1 bis 2 m beträchtlich. Es resultieren Erosionsleistungen von ca. 10-15 m<sup>3</sup>/m.

Die Intensität von Tiefen- und Seitenerosion war ausserordentlich und eröffnet Fragen hinsichtlich der prognostischen Gefahrenbeurteilung. Richtwerte, wie sie von Spreafico et al. (1996) publiziert wurden, sind für die Abschätzung des Geschiebepotenzials unerlässlich. Das Ereignis im Val Campliu unterstreicht aber zum Einen die Bedeutung einer fallspezifischen Betrachtung, zum Andern die Bedeutung der Szenarienbildung. Das auslösende Niederschlagsereignis war gegenüber den häufig bei der Beurteilung kleiner Einzugsgebiete zugrunde gelegten kurzzeitigen Intensivniederschlägen von ganz anderem Charakter. Nur durch die dreitägigen Niederschläge sind die Mehrfachereignisse von sieben Murgang-Schübe in zwei Tagen erklärbar und damit auch die grossen Erosionsbeträge. Solche Situationen können prognostisch mit Szenarien abgebildet werden, was aber ein umfassendes Verständnis der massgebenden Wildbach-Elemente und deren räumliches und zeitliches Zusammenwirken verlangt (Frick et al., 2004).

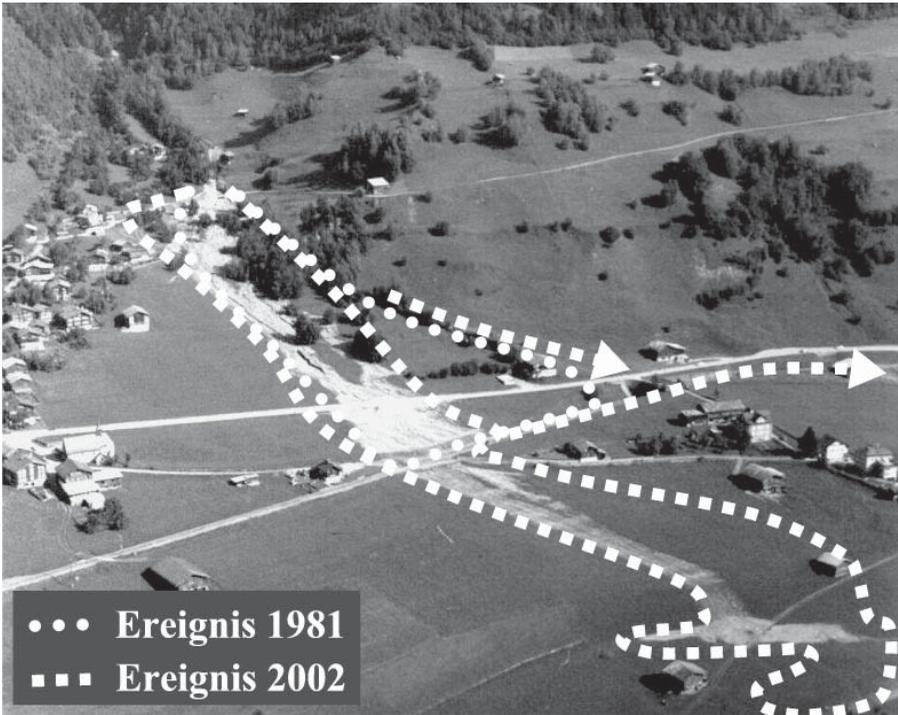
Abb. 5: Ereignisse 1987 (Photo), 1981 und 2002 (Photo: H. Klöti, Trun)

Fig. 5: Events of 1987 (photo), 1981 and 2002

Der Prozessraum im Kegelbereich entspricht dem Wirkungsraum von früheren dokumentierten Ereignissen (Abb. 5). Dies unterstreicht die Bedeutung von Ereignisdokumentationen (Burren und Eyer, 2000, Hübl et al., 2002), wengleich selbstverständlich Schlüsse von vergangenen Ereignissen auf die künftige Gefährdung nur ein Teil einer zeitgemässen Gefahrenbeurteilung sind.

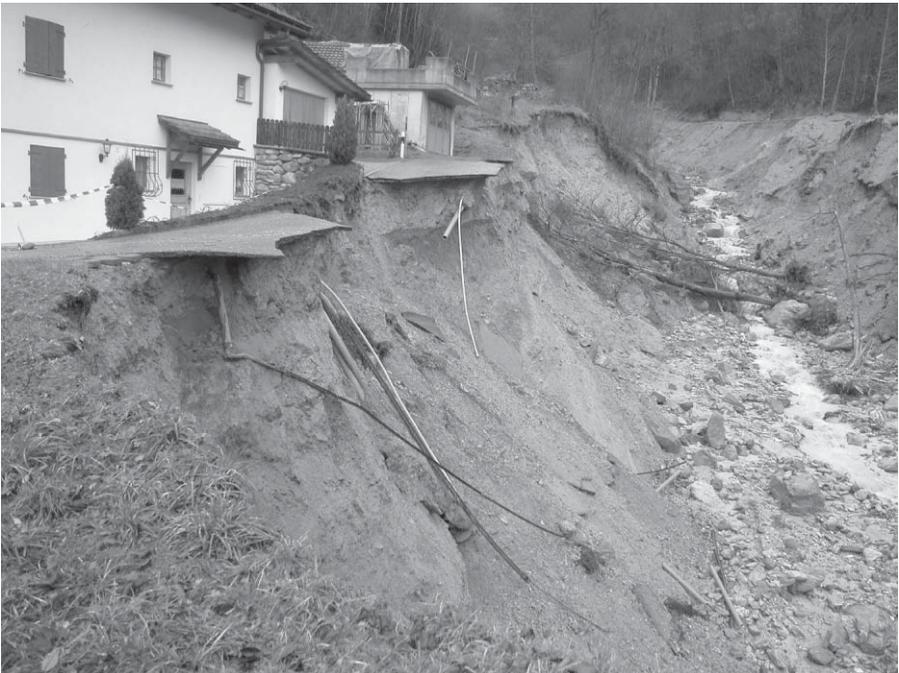
**Abb. 6:** Im Val Valdun erreicht die Seitenerosion im Dorfbereich etwa 7 m. Zerstörte Zufahrtswege und geborstene Leitungen sind die Folge.

**Fig. 6:** Lateral erosion came up to 7 m near the village and caused heavy damage to streets and mains

Dominierend beim aktuellen Ereignis waren starke Erosionsprozesse im Gerinnebereich und die weitreichende Destabilisierung der Einhänge. Tiefenerosion von mehreren Metern sowie Uferrutschungen im Bereich von 20 m (teilweise bis 50 m) oberhalb der Gerinnesohle sind die Regel. Entsprechend resultieren Erosionsbeiträge im Bereich von 40 bis 50 m<sup>3</sup>/m<sup>3</sup> (s. Abb. 6). Gesamthaft gesehen wurde etwa 1/3 der Gesamtfracht aus dem unmittelbaren Sohlenbereich und 2/3 aus den Böschungsbereichen mobilisiert. Starke Aktivität wurde auch im großflächigen Rutschgebiet „Igniu“ im oberen Teil des Einzugsgebiet festgestellt. Eine mächtig ausgeweitete Runse hat Material aus diesem Gebiet ins Hauptgerinne geliefert.

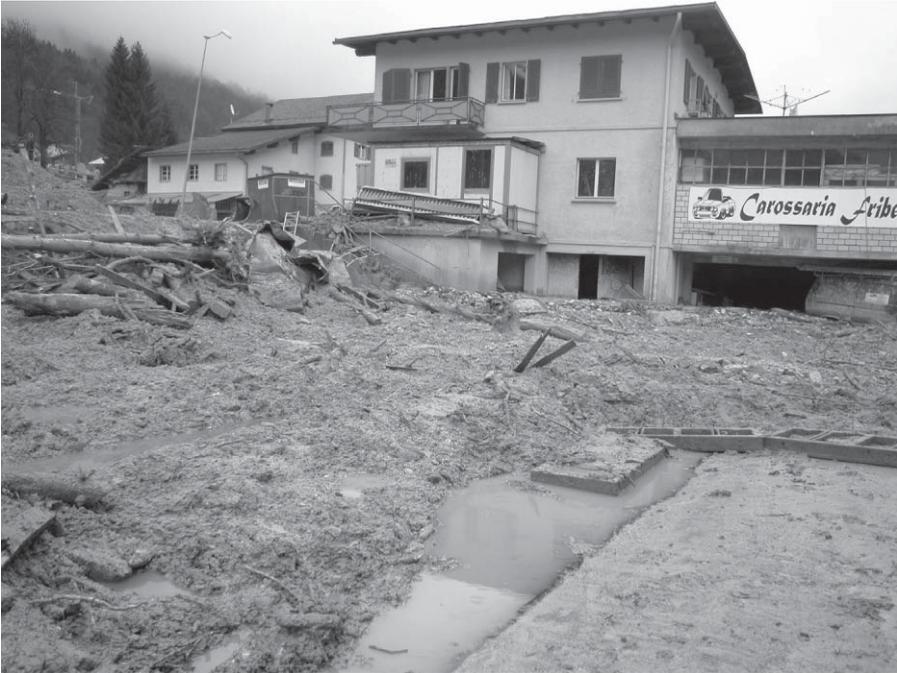
**Abb. 7:** Ablagerungen im Kegelbereich des Val Valdun führen u.a. zu starken Gebäudeschäden

**Fig. 7:** Buildings on the fan were heavily damaged by the flooding and the deposition of debris

Bereits durch den ersten Schub kam es zu Ablagerungen und Schäden. Der zweite Schub überraschte drei Bagger bei der Arbeit. Die Baggerführer wurden verschüttet und konnten in dramatischer Rettungsaktion verletzt gerettet werden. Durch die Wasser- und Geschiebemasen wurden mehrere Wohn- und Gewerbebauten z.T. erheblich beschädigt, der Bahnhof wurde durch Schlamm und Wasser gefüllt, die gesamten Bahnanlagen und Strassen wurden überführt, die Abwasserreinigungsanlage sowie das Wasser- und Abwassernetz wurden massiv beschädigt und unterbrochen (s. Abb. 7).

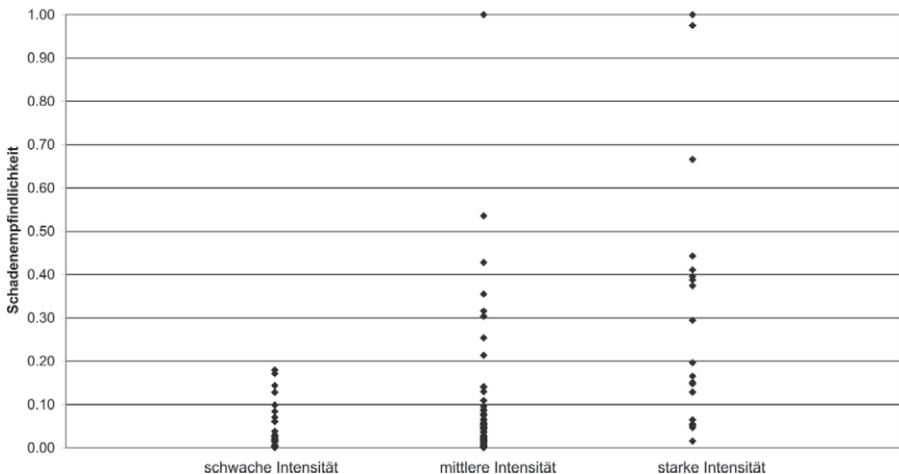
Kimmerle (2002) hat vier Fallstudien aufgearbeitet und die Zusammenhänge zwischen Wildbachprozessen und Gebäudeschäden (Gebäudestruktur) untersucht. 111 Datenpunkte zu dynamischen Überschwemmungen konnten ausgewertet werden. Abb. 8 zeigt die Aufteilung gemäss den Intensitätsstufen schwach, mittel und stark, Tab. 2 die entsprechenden statistischen Werte.

**Abb. 8:** Schadenempfindlichkeit in Abhängigkeit der Intensität (Fließgeschwindigkeit v, Höhe h)

**Fig. 8:** Vulnerability divided to intensity classes (flow velocity v, inundation height h)

Die in Rueun ermittelten Werte zeigen ein vergleichbares Bild wie Abb. 8, liegen aber generell höher. Die Mittelwerte betragen in Abhängigkeit der Intensität 6, 15 und 57 %. Sie liegen also jeweils um rund den Faktor 1.5 höher als die Werte in Tab. 2. Es zeigt sich, dass bei schwachen Intensitäten eher höhere Werte einzusetzen sind, wenn nicht nur mit Wasser, sondern auch mit Feststoffen (Schlamm) gerechnet werden muss. Der Wert für die mittlere Inten-
