Zur Rhein-Hochwasserkatastrophe

Zeitschrift: **Schweizerische Bauzeitung**

Band (Jahr): **89/90 (1927)**

Zur Rhein-Hochwasserkatastrophe vom 25. September 1927.

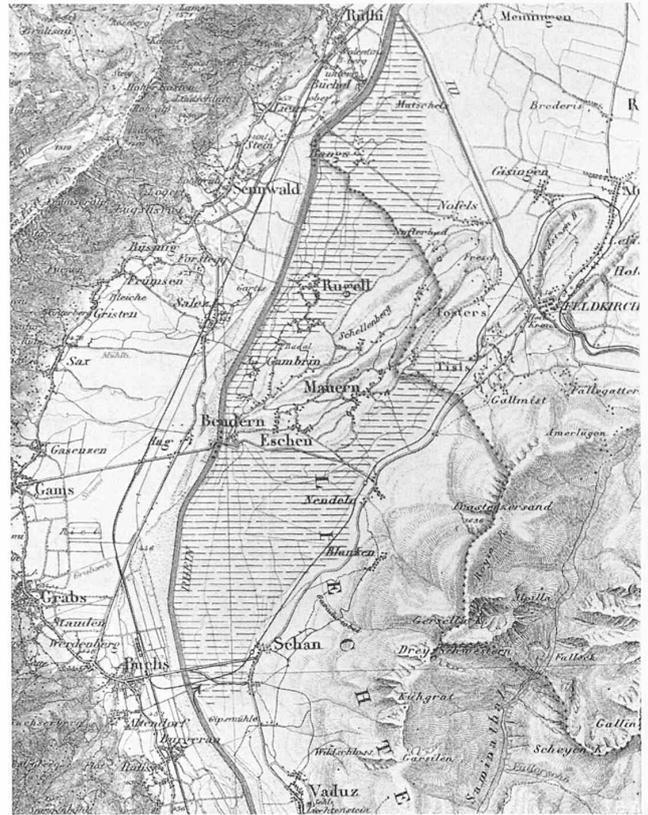
Abb. 1. Uebersichtskarte 1 : 150000 des Ueberschwemmungsgebietes.

Die Hochwasserkatastrophe, die in den letzten Septembertagen auch über das Land Liechtenstein hereingebrochen ist, gehört zu den grössten, die die Leidensgeschichte des Rheintales kennt. Der Einbruch erfolgte diesmal am rechten Ufer, und zwar ziemlich weit oben knapp oberhalb der Eisenbahnbrücke der Arlberglinie Buchs-Feldkirch-Innsbruck, und hatte in erster Linie die Zerstörung des rechtsufrigen Brückenteils und des anschliessenden Bahndammes zur Folge. Der Dammbbruch erweiterte sich rasch bis auf eine Länge von schätzungsweise 250 m, sodass sich während dem Hochstand des Wassers von schätzungsweise 3000 m³/sek der grösste Teil des Zuflusses, und nach dem Abflauen das gesamte Rheinwasser hemmungslos in das tiefliegende Gelände ergoss, das talwärts gegen den Rheindamm durch den Schellenberg und den Sattel zwischen diesem und den rechtsufrigen Talhängen abgedrosselt ist und unterhalb sich bis zur Ill erstreckt (Abb. 1 und 2).

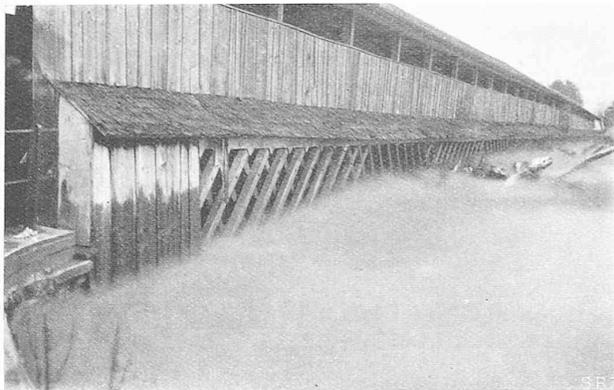
Abb. 6. Strassenbrücke bei Buchs, im H.-W.-Schwall 25. Sept. abends.

Sowohl bei der hölzernen Strassenbrücke Buchs-Schan wie bei der etwa 300 m oberhalb den Rhein übersetzenden eisernen Brücke der Oesterreichischen Bundesbahnen liegt die Fahrbahn ungefähr in Höhe der H.-W.-Dammkronen, sodass bei dem rapiden Steigen des Wasserspiegels bei beiden die Unterkante zum Eintauchen kam, noch ehe die H.-W.-Dämme überflutet wurden (Abb. 6 und 7). Sonntag Mittag 13 Uhr erreichte das Wasser die Auflager der Eisenbahnbrücke; um 15 Uhr passierte der letzte Zug die Brücke „im Schritt“, da das Wasser bereits Holzteile auf das Geleise warf. Um 18 Uhr wurde der Zustand bedrohlich, indem der Rhein von zehn zu zehn Minuten um je 6 bis 7 cm weiterstieg, Baumstrünke in das Fachwerk klemmte und auf der Fahrbahn Holzaufsichtungen bis zu 1 m Höhe bewirkte (Abb. 8, S. 208). Kurz vor 19 Uhr wich die Holzbrücke dem Staudruck; eine Stunde später, um 19⁵⁰ Uhr, wurde plötzlich ein starkes Fallen des Wassers beobachtet: der rechtsufrige Damm war im Staubereich der Eisenbahnbrücke überströmt, hinterspült und durchbrochen (Abb. 9 bis 12). Das schweizerische H.-W.-Wuhr war bis an 0,4 m unter Kronenhöhe eingestaut; es ist etwas höher als das rechtsufrige (Abbildung 4). Die Hauptflutwelle, deren Maximum am Sonntag (25. September) am Pegel Reichenau um 18 Uhr mit + 8,30 m steigend, d. h. etwa 5 m über M.-W., abgelesen wurde, muss die ungefähr 50 km stromabwärts liegende Durchbruchsstelle bei Buchs (dieselbst $J = \text{rd. } 29/100$) in den ersten Nachtstunden vom Sonntag auf den Montag erreicht haben. Am Pegel Reichenau sank der Wasserspiegel am 25. Sept. von 18 h bis 24 h um 2,10 m.

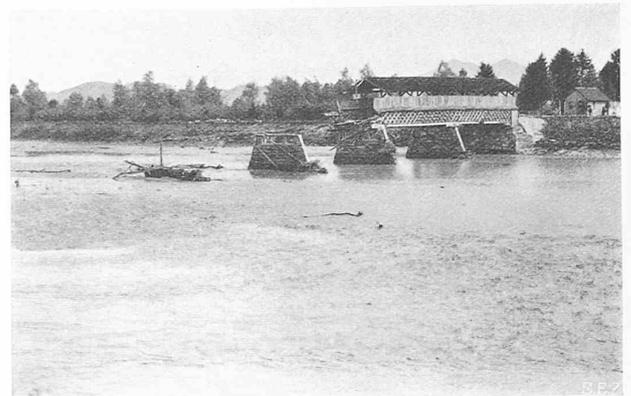
Abb. 7. Die Reste der Brücke am rechten Ufer des entleerten Rheinbettes.

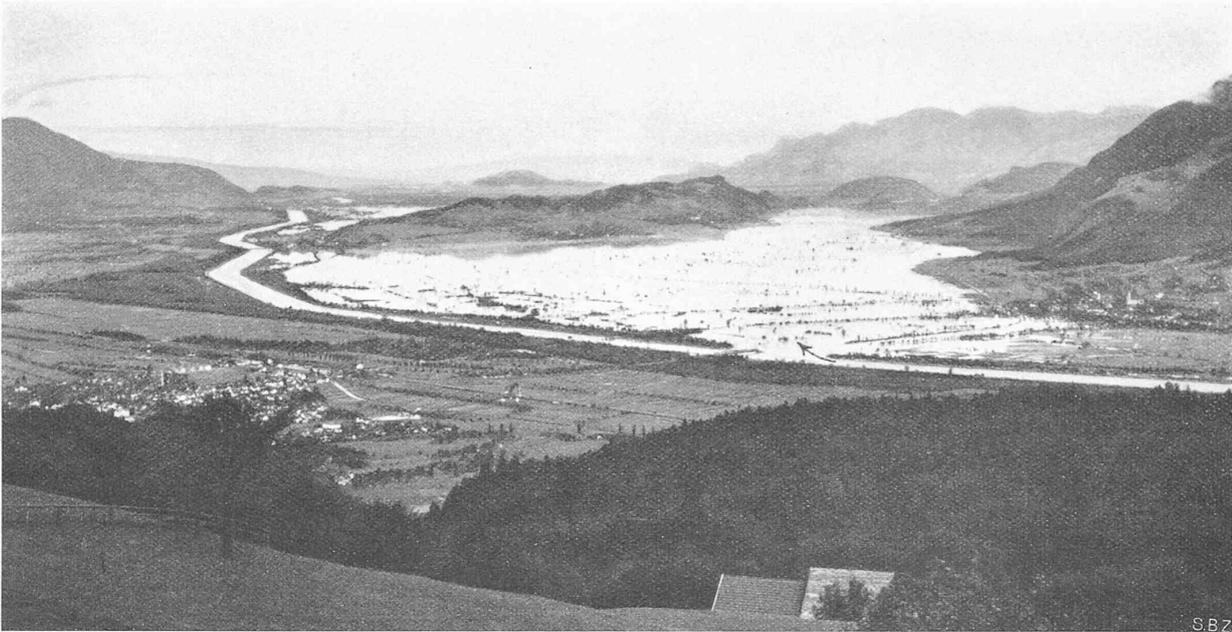
Abb. 2. Uebersicht des Liechtensteinischen Ueberschwemmungsgebietes, Ende September 1927 (gegen Nordosten gesehen).
Am Bildrand links Buchs, rechts Schan, dazwischen die Durchbruchstelle des Rheins (der Pfeil) bei der rechtsufrig eingestürzten Eisenbahnbrücke.

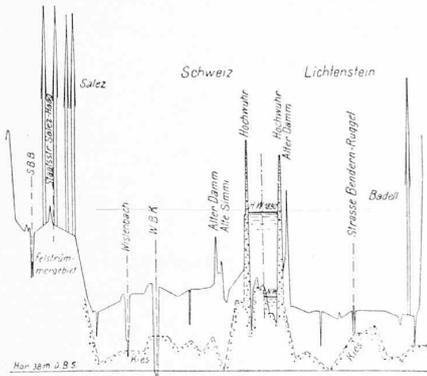
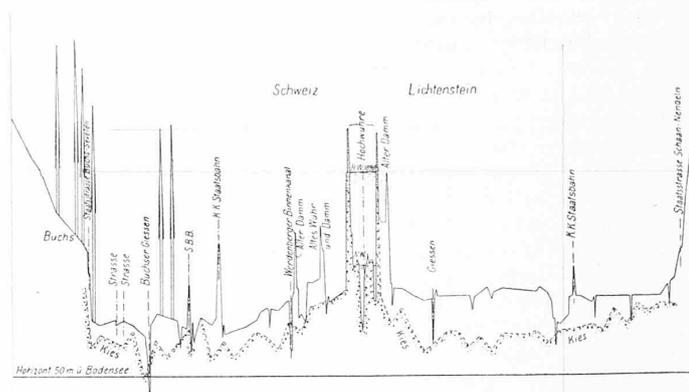
Typische Talquerprofile: Abb. 3 bei Salez zwischen Bendorf und Rugell und Abb. 4 bei Buchs. — Längen 1 : 30 000, Höhen 1 : 300. (Aus „S.B.Z.“ vom 5. Jan. 1907.)

Die für die Rheinebene vom Bodensee bis gegen Sargans typischen topographischen Verhältnisse veranschaulichen die beiden Talquerprofile Abbildungen 3 und 4. Es geht daraus hervor, dass der

Rhein seit der Fixierung seines Laufes zwischen Parallelwerken, d. h. seit ungefähr 100 Jahren¹⁾, infolge zu geringen Gefälles sein Bett immer mehr erhöht hat, sodass jetzt seine Sohle hoch, stellenweise 7 bis 9 m über dem beidseitigen Gelände liegt. Aus diesem Grunde muss jeder Dammbbruch katastrophale Wirkung haben, denn er bedeutet die Entleerung der ganzen Wasserführung in das betreffende Hinterland. Diesmal hat es das liechtensteinische Gebiet betroffen; unterhalb der Buchser Brücken bis gegen Barenden kann zur Zeit das Rheinbett trockenen Fusses durchschritten werden, während die ganze, nunmehr fallende Wassermenge ihren Talweg im Kulturland sucht und dort vertieft. An der tiefsten Stelle beim Dorfe Barenden, eingeengt zwischen dem H.-W.-Damm und den Lehnen des Schellenberges, fanden die entfesselten Wassermassen ihren weitem Abfluss und strömten durch das Dorf Rugell in das nördlich des Schellenberges liegende Hinterland, um endlich, vereint mit dem Ill-

Die eiserne Rheinbrücke besitzt zwei Stromöffnungen von je 69 m Stützweite und zwei Seitenöffnungen von je 31 m, deren Widerlager, wie die Strompfeiler, pneumatisch bis etwa 2 m unter Rheinsohle fundiert sind. Das rechtsufrige Widerlager war, wie aus den Höhenverhältnissen (Abbildung 4) leicht zu verstehen, alsbald unterspült, und der betreffende Brückenteil stürzte landseitig ab (Abb. 10); er ist nicht mehr zu gebrauchen. Der in den Abbildungen 9 bis 12 sichtbare, jetzt ringsum blossgelegte, rechtsufrige Pfeiler des Hauptträgers stak im rechtsufrigen H.-W.-Damm; der abgestürzte Nebenträger überbrückte bereits rückwärtige Entwässerungsgräben. Der stehengebliebene Ueberbau der Brücke hat anscheinend nicht stark gelitten; immerhin zeugen verkrümmte Stehbleche, abgeschlagene Geländerstangen u. dergl. von der erheblichen Rammwirkung der antreibenden Hölzer, deren Menge von Augenzeugen auf 1 bis 2 m³ pro m Flussbreite geschätzt wurden; man hätte bei ruhigem Wasser trockenen Fusses darüber gehen können.

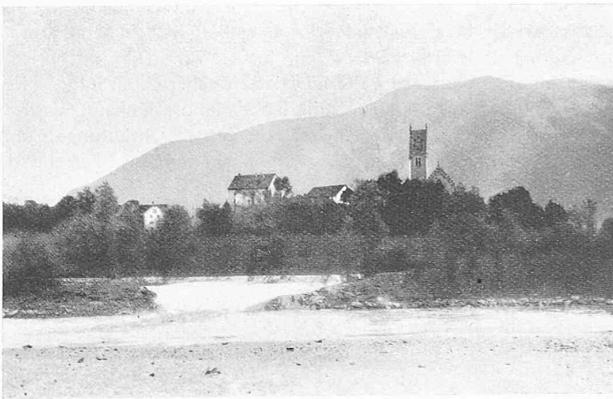
Abb. 5. Rheindamm-Sprengung bei Bendorf, zwecks Stausenkung.

Fluss, etwa 16 km unterhalb der Einbruchsstelle wieder in das Rheinbett zurückzugelangen. Das geringe Durchflussprofil beim Dorfe Bendorf bewirkte eine starke Stauung im obren Ueberschwemmungsgebiete. Es wurde daher an dieser Stelle der intakte rechtsufrige Rheindamm gesprengt, wodurch eine rasche und wirksame Spiegel-senkung und eine Entlastung der bedrohten Siedelungen erreicht wurde (Abbildung 5). Diese Massnahme konnte aber nicht verhindern, dass die noch zwischen Rheindamm und Schellenberg abfliessenden Wassermassen die dortigen landseitigen Dammböschungen unter-

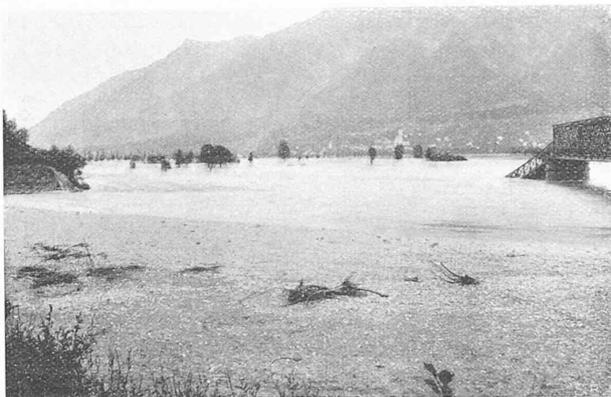
Abb. 12. Das Abfallen des Wassers aus dem (jetzt trockenem) Rheinbett nach dem tieferliegenden Hinterland am untern Ende des Durchbruchs.

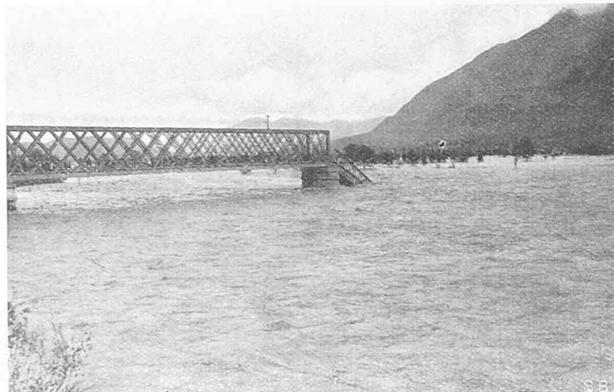
Abb. 11. Rechtsseitige Stromöffnung (69 m) der Eisenbahnbrücke Buchs-Schan, Nebenträger (31 m) landseitig abgestürzt nach Unterspülung des Widerlagers.

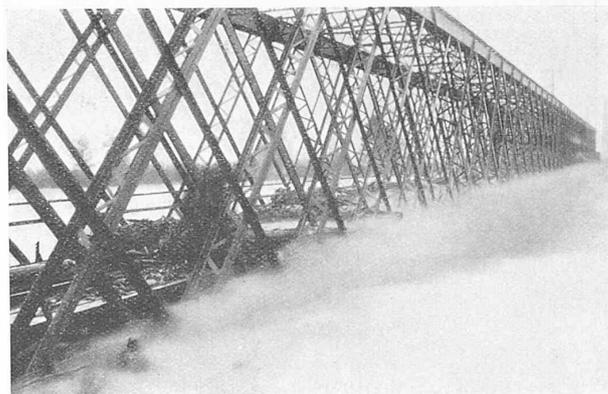
Abb. 8. Die Eisenbahnbrücke im H.-W. am Abend des 25. Sept. 1927.

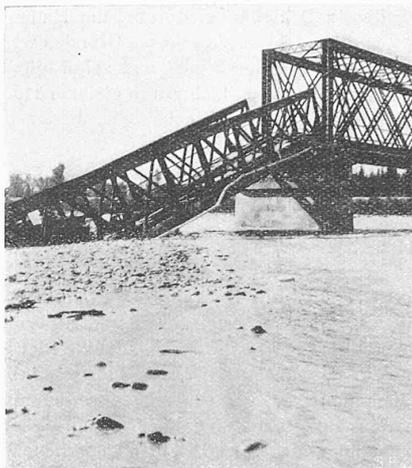
Abb. 10. Landöffnung rechts, nach Ablauf des H.-W. flussaufwärts 4, abwärts 2 von 9 Feldern eingesandet.

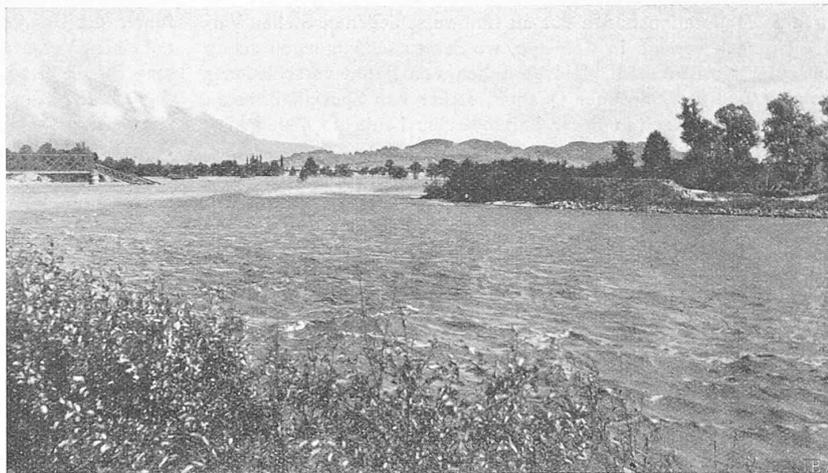
Abb. 9. Rechts die rasch verstopfte erste Bresche im rechtsufrigen Hochwasserdamm, in der Mitte der grosse Durchbruch vom 25. September, 1934 Uhr.
