Unwetterdokumentation Graubünden August 2005

1 Einleitung

2 Ereignisanalyse

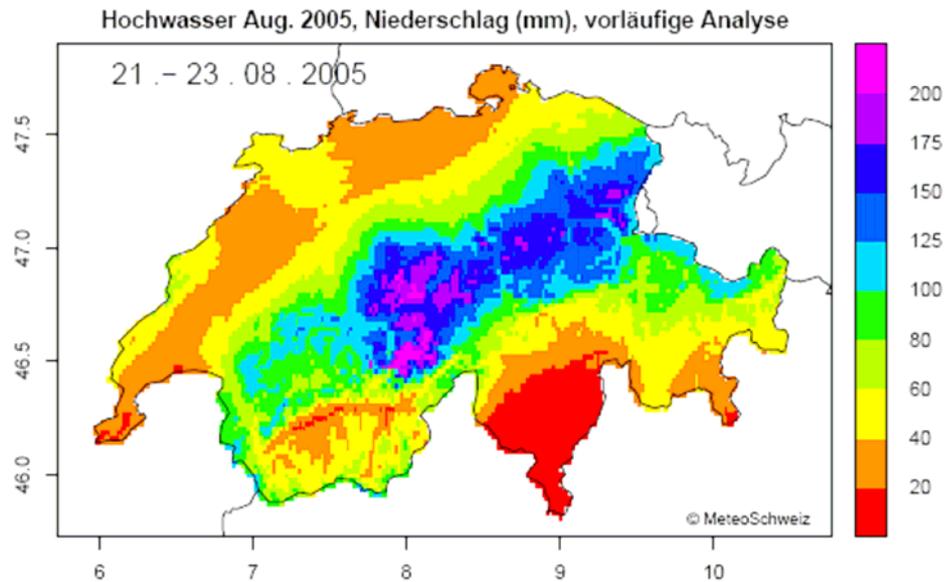
Figur 3: Analog zu Figur 1 aber für die drei Tage Sonntag bis Dienstag 21.-23. August 2005. (Exakte Periode: 21.8. 7 Uhr bis 24.8. 7 Uhr). Die Farbskala unterscheidet sich von jener in Figur 1.

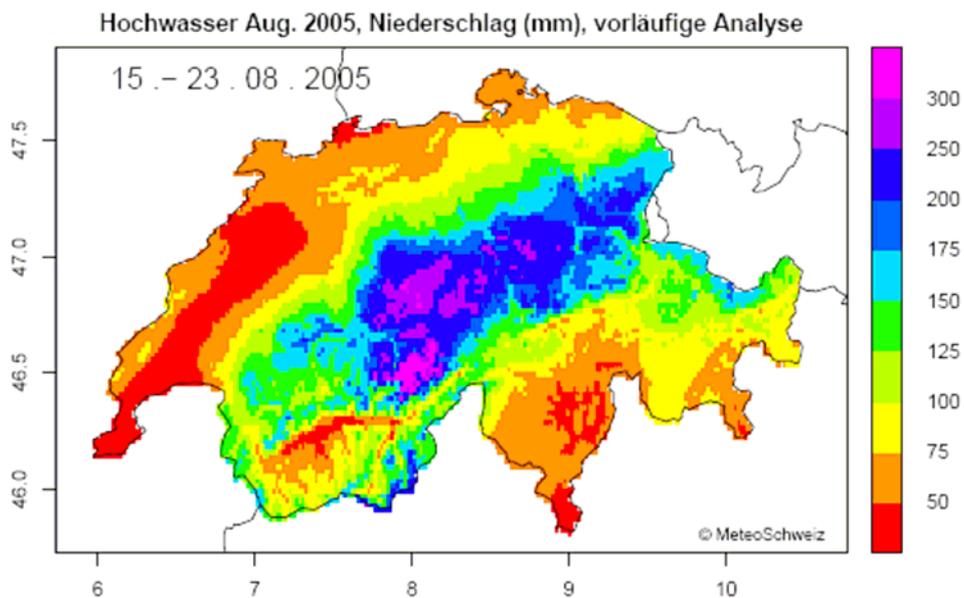
Figur 4: Analog zu Figur 1 aber für die 9 Tage 15.-23. August 2005. (Exakte Periode: 15.8. 7 Uhr bis 24.8. 7 Uhr). Die Farbskala unterscheidet sich von jener in Figur 1.

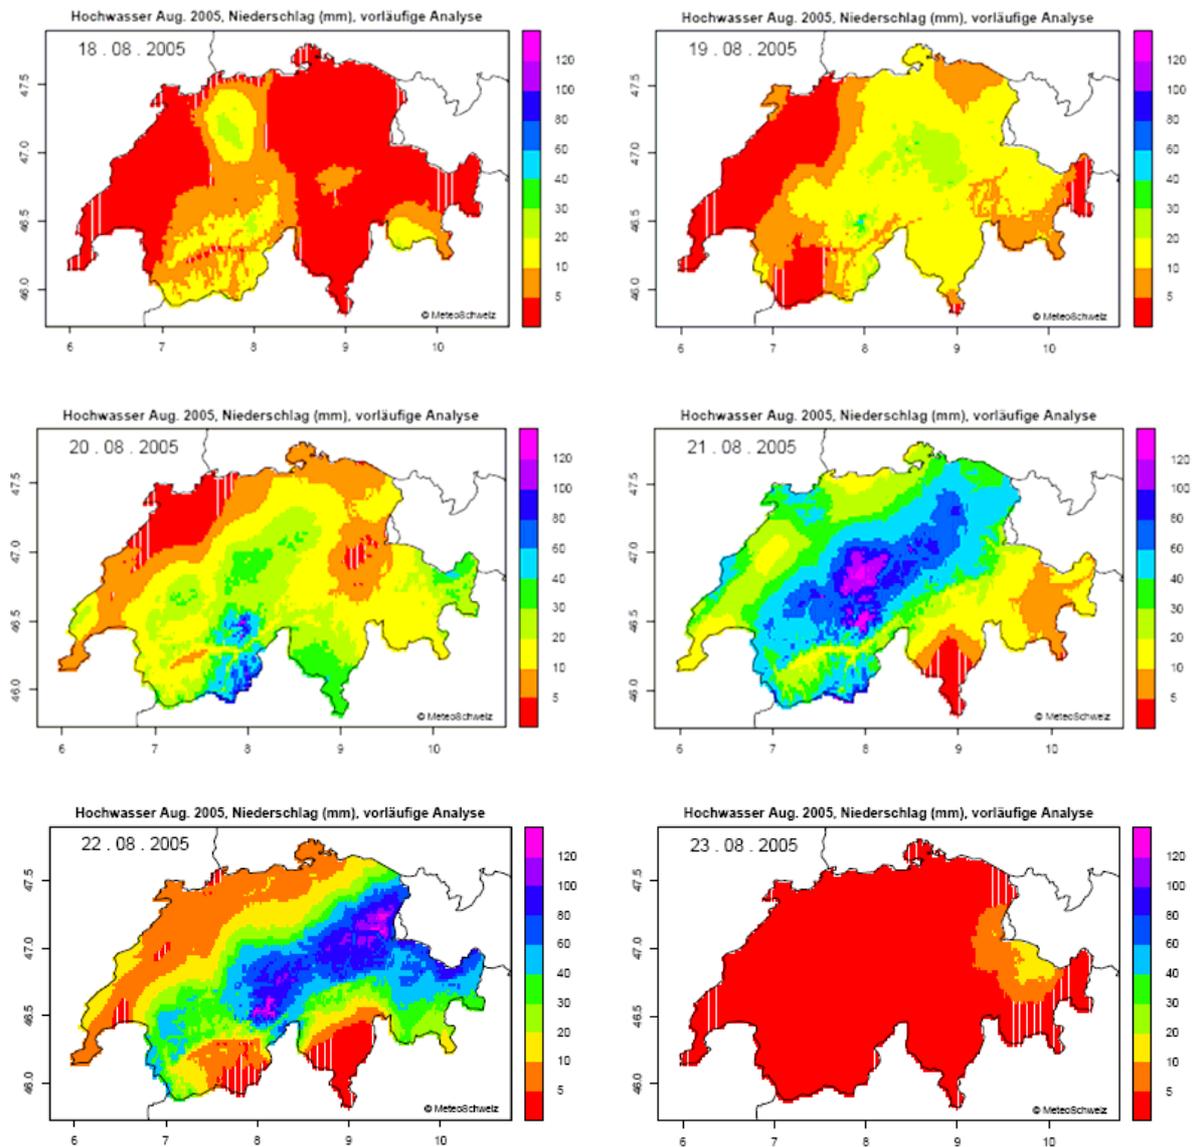
Figur 2: Niederschlagsverlauf vom 18.-23. Aug. Die Analysen zeigen die 24 Stunden Summe jeweils von 7 Uhr bis 7 Uhr des Folgetages. Die Farbskala unterscheidet sich von jener in Figur 1.

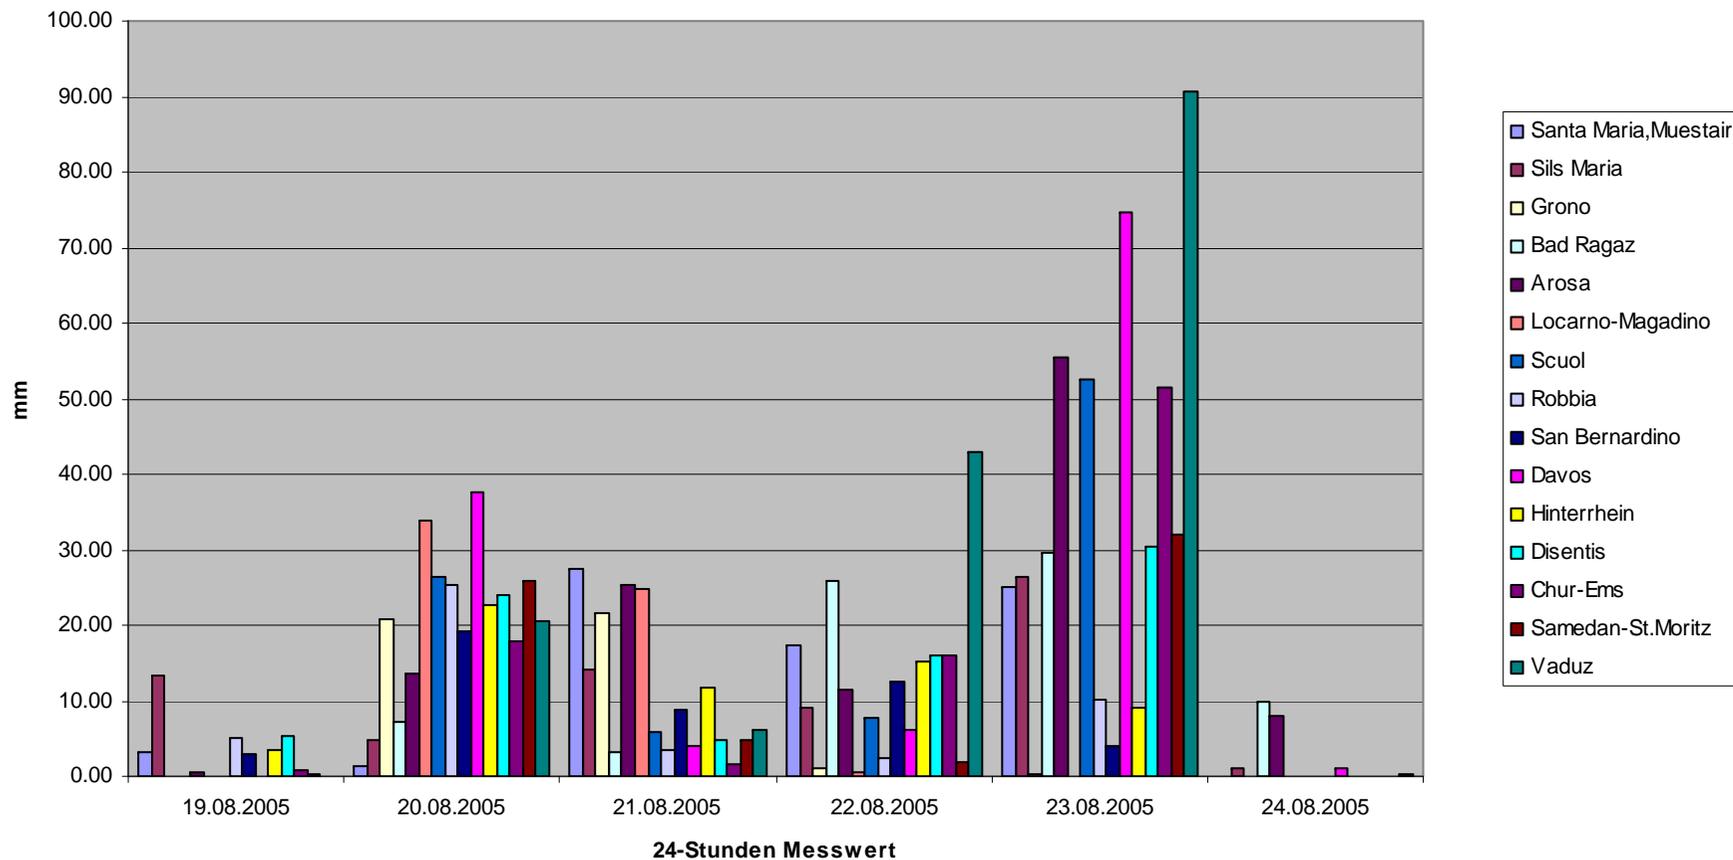
tägliche Niederschlagsmengen

Disentis	Weissfluhjoch	Davos	Chur	Scuol	Bad Ragaz	Arosa	Napf
23.8.	0	26	10	3	1	10	8	0
22.8.	33	84	66	51	57	30	55	51
21.8.	14	7	7	12	7	26	12	127
20.8.	8	22	23	10	24	3	25	37
Summe	55	139	106	76	89	69	100	215
1.-19.8.	132	129	78	77	26	76	94	145
August-mittel	121	143	134	109	106	127	159	203
