# Jahrhundertsturz Felsberg

Faktenblatt Nr. 8  
Erste Ausgabe  
Dezember 2001

**«Meiner Meinung nach haben die Behörden alles richtig gemacht.» So urteilt Flavio Donati, Einwohner von Felsberg, in einer Zeitungsumfrage kurz nach dem Jahrhundertsturz in der «Gross Rüfi». Um 23.23 stürzten dort am 6. Juli 2001 rund 250000 Kubikmeter Gestein Richtung Dorf. Es kamen weder Menschen noch Gebäude zu Schaden. Der Schutzwald hingegen wurde zerstört.**

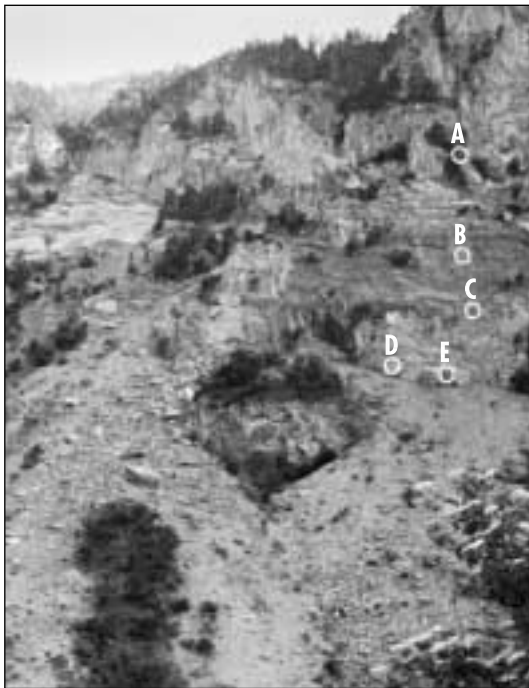
Abb. 2: Die Messpunkte (A–E) liefern wichtige Entscheidungshilfen.

Wegen der markanten Zunahme des Steinschlages und der Felsstürze wurde nach dem Ereignis vom 2. Juli 2001 ein geodätisches Überwachungsprogramm aufgebaut und das bestehende Netz der Beobachtungspunkte kontrolliert (Abb. 2 und 6). Mit den Messungen der bestehenden

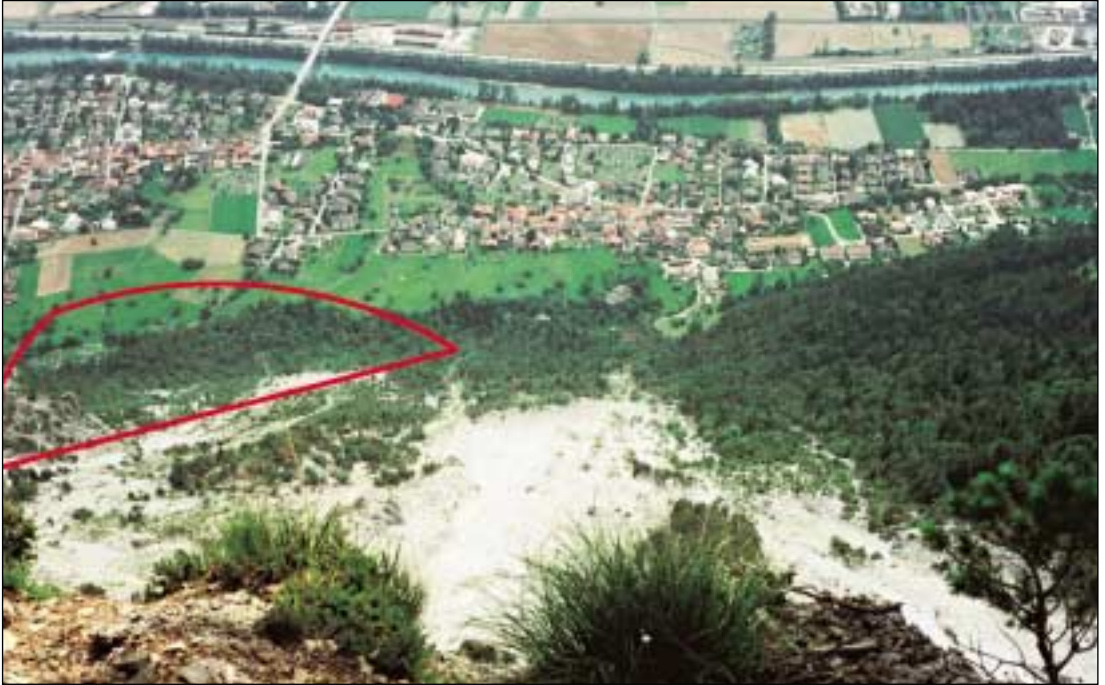
Abb. 3: Vor dem Ereignis. Periodische, kleine Abbrüche haben den Schutzwald auf einen schmalen Streifen zurückgedrängt. (Aufnahme Juli 2000. Rote Linie: Grenze Sturz und Ablagerungsraum: Sturz 6. 7. 2001.)

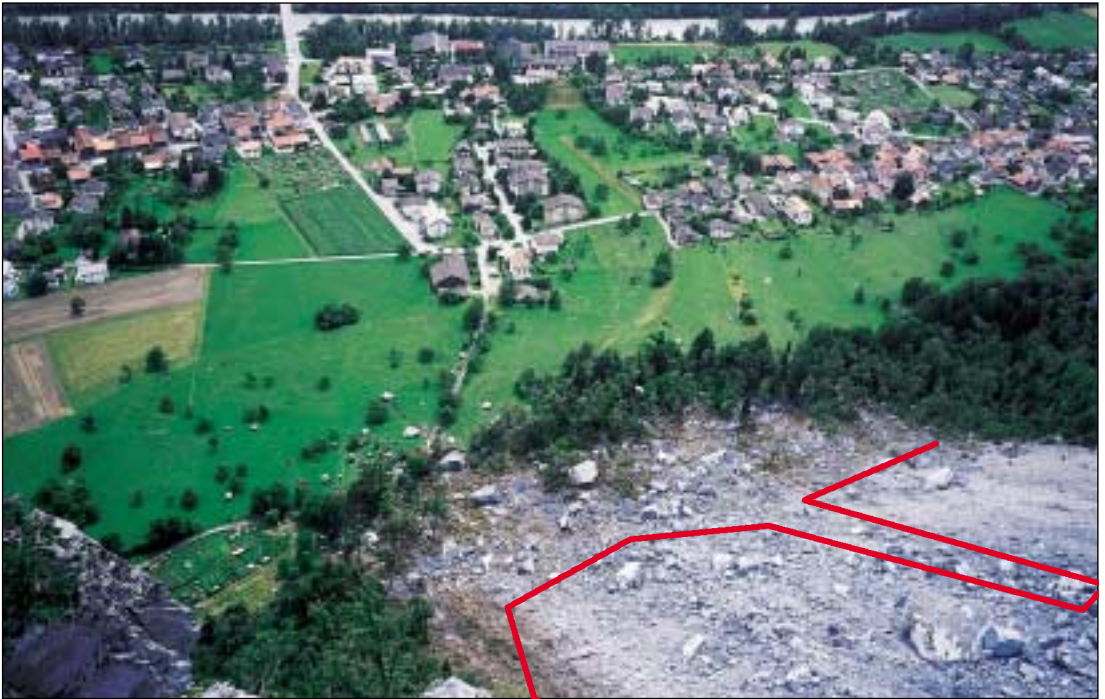
Abb. 4: Nach dem Ereignis. Die rote Linie zeigt die ursprüngliche Waldgrenze. Der Schutzwald ist beinahe vollständig zerstört worden.

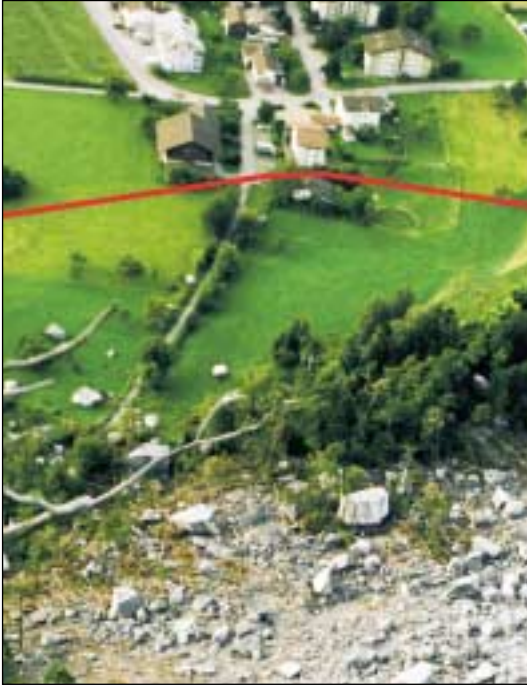
Abb. 8: Ablagerungsbereich mit Einzelblöcken. Die rote Linie bezeichnet die Rote Gefahrenzone.

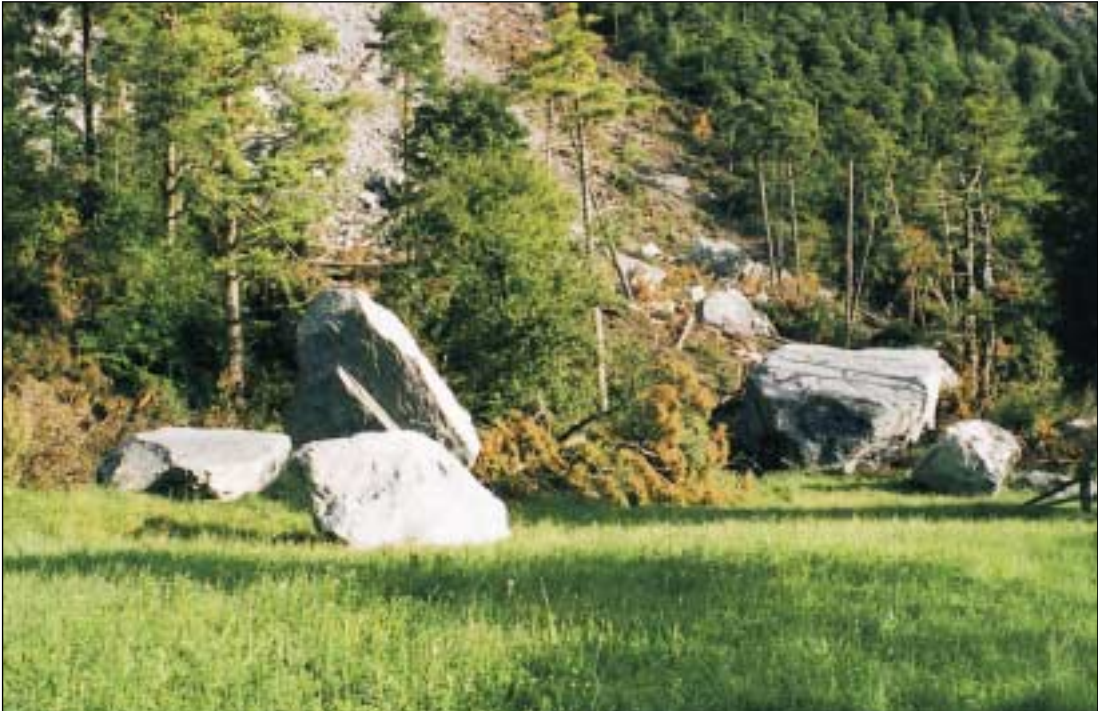
Abb. 9: Die Bremswirkung der Talebene ist hoch.

Generell ist die Bremswirkung der Talebene als hoch einzustufen (Neigung, tiefgründig weich. Abb. 9, 13). Die Breite der Gefahrenzone in der Talebene beträgt ca. 100 Meter.

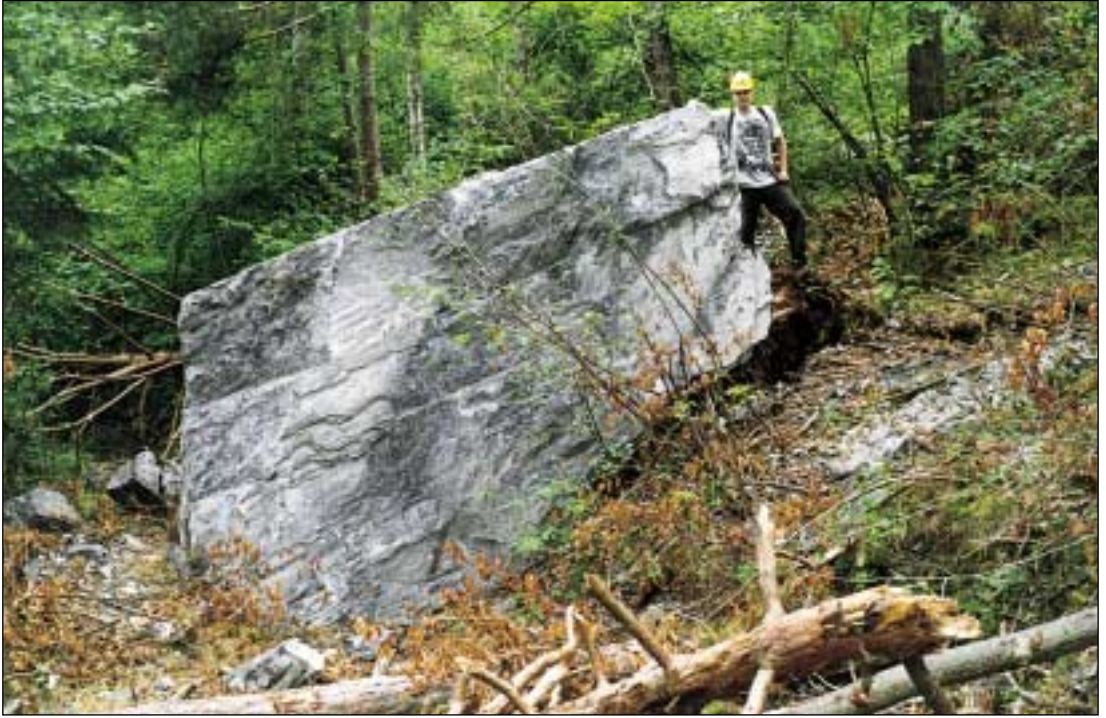
Abb. 10: Dieser Block weist ca. 50 m<sup>3</sup> auf. Er ist im Wald zum Stillstand gekommen.

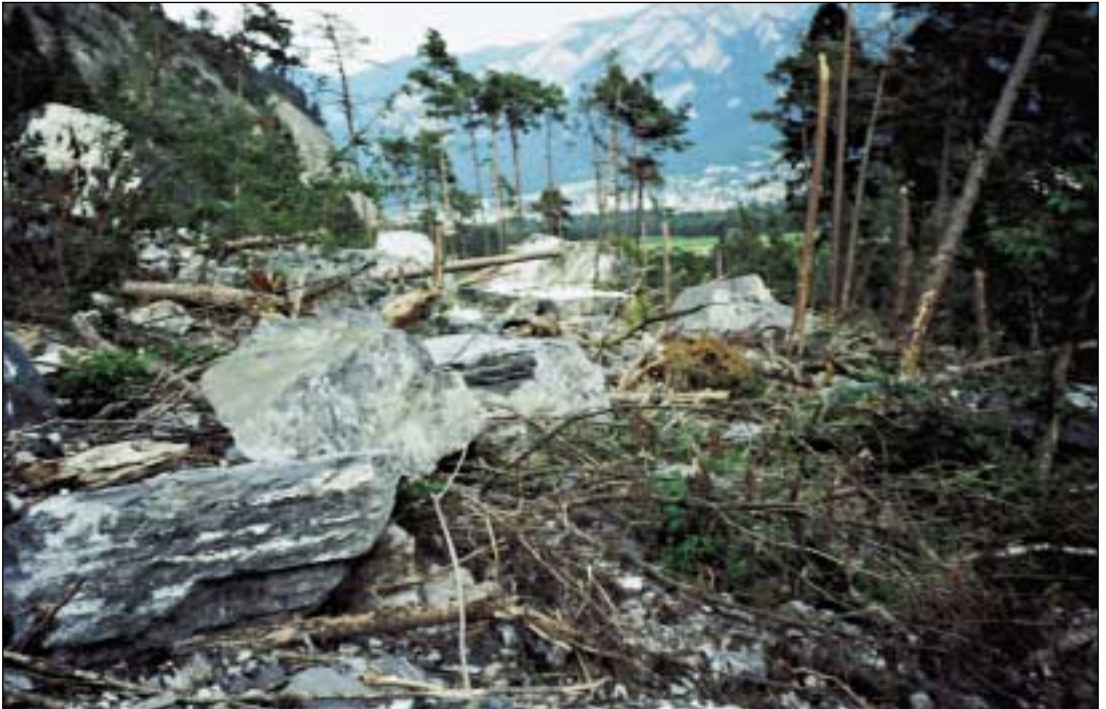
Abb. 11: Eine Verflachung am Hangfuss hat die Bremswirkung deutlich erhöht.

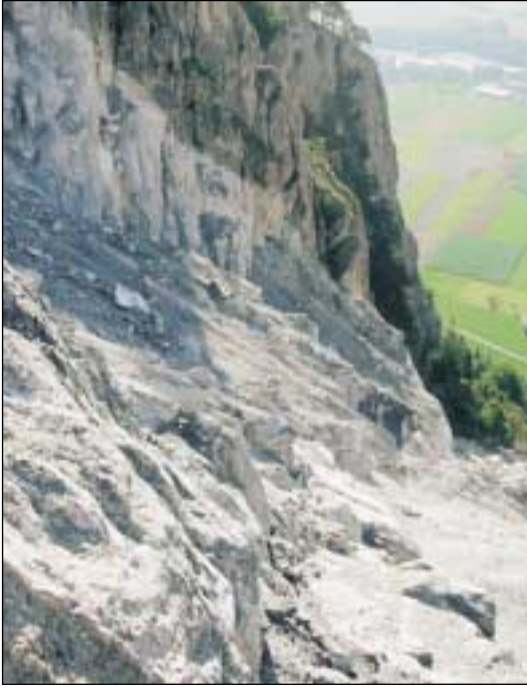
Abb. 12: Abbruchgebiet nach dem grossen Sturz. An der hellen Felsfärbung ist die Abbruchlinie deutlich erkennbar.

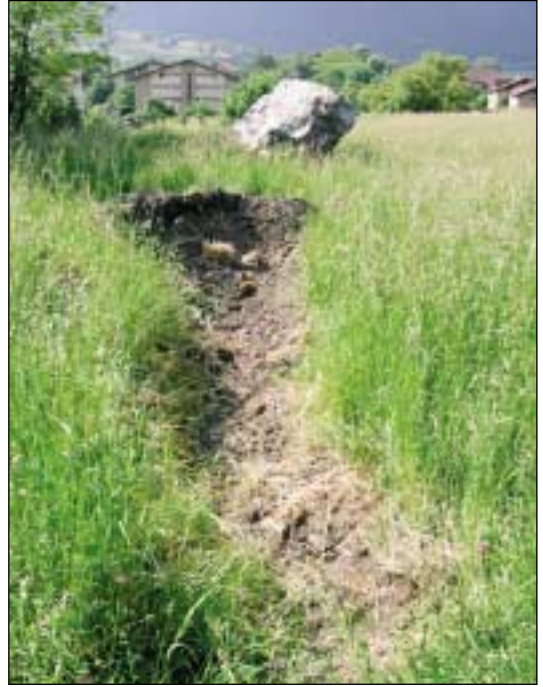
Abb. 13: Der weiche Talboden bringt auch grosse Brocken innerhalb der roten Gefahrenzone zum Stillstand.
