Unwetter 2005 Klosters-Serneus

Starkniederschläge vom 19. – 23.8.2005 führten in der Landquart zu ausserordentlich hohen Abflüssen und starker Erosionstätigkeit. Neben sehr grossen Feststoffmengen wurde erheblich Schwemmholz mobilisiert, was zu Verklausungen an verschiedenen Brücken führte. In der Nacht vom 22. auf den 23. August trat der Talfluss auf dem Gemeindegebiet von Klosters-Serneus an verschiedenen Stellen über die Ufer und verursachte grosse Schäden. Auch einzelne Seitenbäche brachen aus ihrem Bett aus.

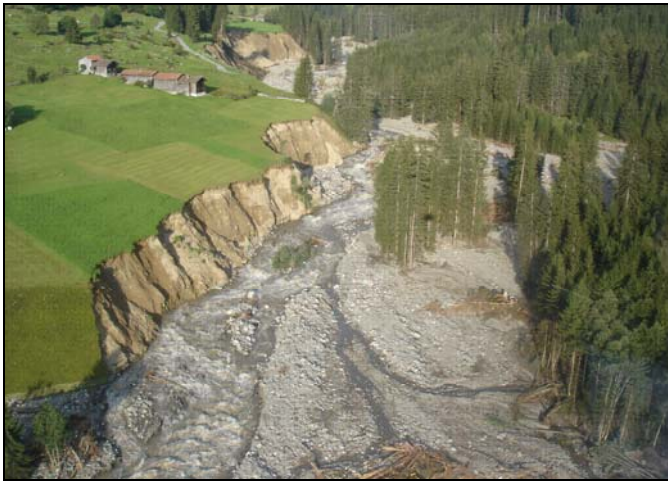
Abb. 1: Starke Seitenerosion im Bereich der steileren Bachabschnitte bei Monbiel oberhalb von Klosters (Bild: AfW GR)

In den steileren Landquartabschnitten oberhalb Monbiel und Serneus (Gefälle >3%) wurden durch starke Seitenerosion jeweils sehr grosse Feststoffmengen mobilisiert. Die Ablagerung von grossen Teilen des mitgeführten Geschiebes führte zu Verfüllungen des Bachbetts in den folgenden flacheren Abschnitten. Die Landquart brach im Bereich Monbiel sowie zwischen der Schlappinbachmündung und Bad Serneus an verschiedenen Orten aus ihrem Bett aus. Verklausungen der dortigen Brücken wirkten auslösend oder begünstigend. Schliesslich beanspruchte die Landquart praktisch die ganze Talbreite, wodurch das Geschiebetransportvermögen weiter abnahm. Deshalb passierte nur noch eine begrenzte Geschiebemenge die Brücken „Untere Aeujastrasse“ und „Serneuserstrasse“.

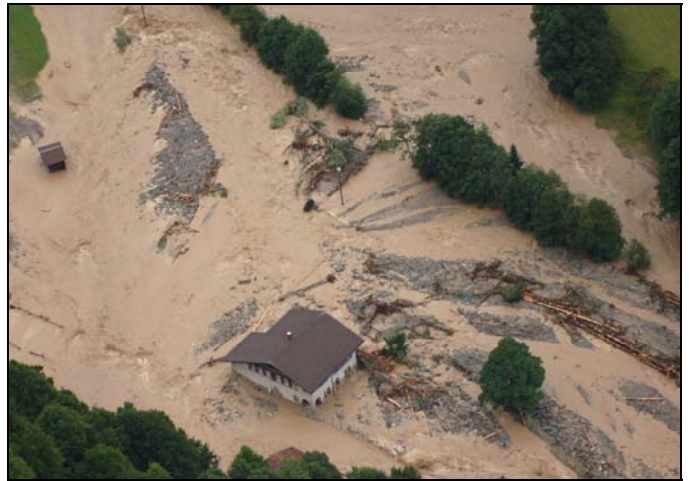
Abb. 2: Durch Wasser, Schwemmholz und Geschiebe stark in Mitleidschaft gezogenes Schulhaus Bündelti (Bild: AfW GR)

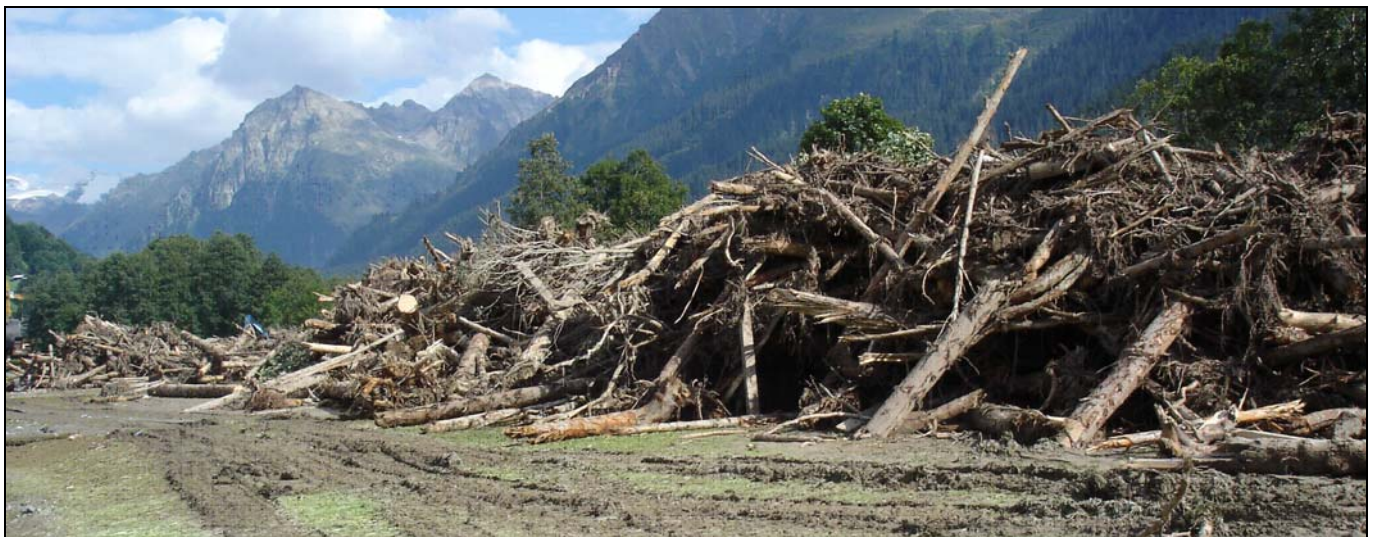
Abb. 4: Durch die Verklausung der Brücke Sportzentrum entstandene mächtige Schwemmholzablagerungen, welche unter anderem zum Ausbruch der Landquart geführt haben (Bild: tur gmbh)

In Klosters verursachten grosse Mengen an Schwemmholz Verklausungen von Längen über 200m (Abb. 4). Die Stauung der Landquart führte zum Ausufernd und zur Überschwemmung/Übersartung von ausgedehnten Flächen im Siedlungsgebiet. Insgesamt fiel in der Gemeinde Klosters-Serneus eine Schwemmholzmenge von 10 – 12'000 m³ an. Das Holz stammt vorwiegend aus erodierten Uferbestockungen der Landquart und aus Seitenbächen.

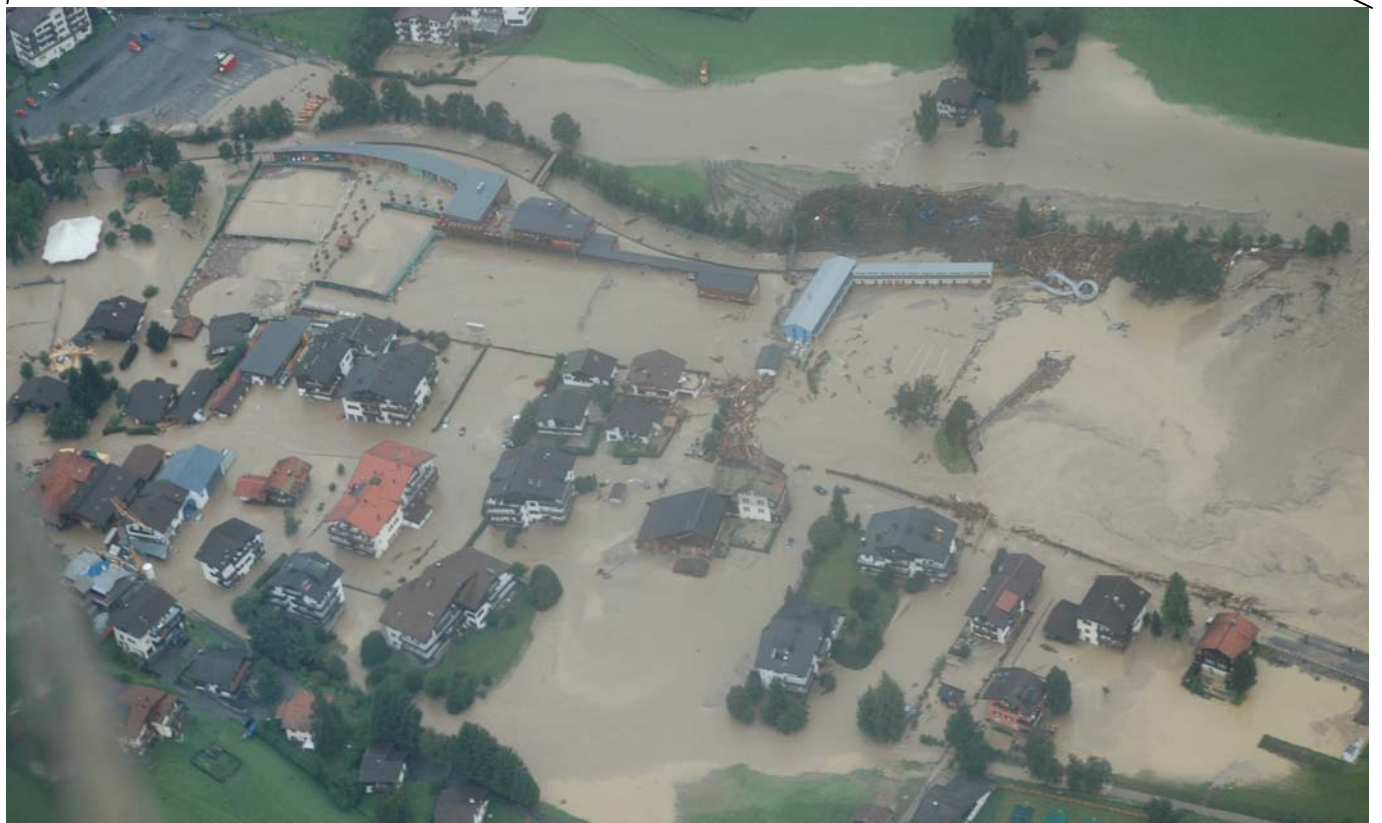
Abb. 6: Luftbild des Überschwemmungsgebiets Klosters als Vergleich zur Gefahrenkarte Abb. 5 (Bild: Chr. Wilhelm, AfW GR)

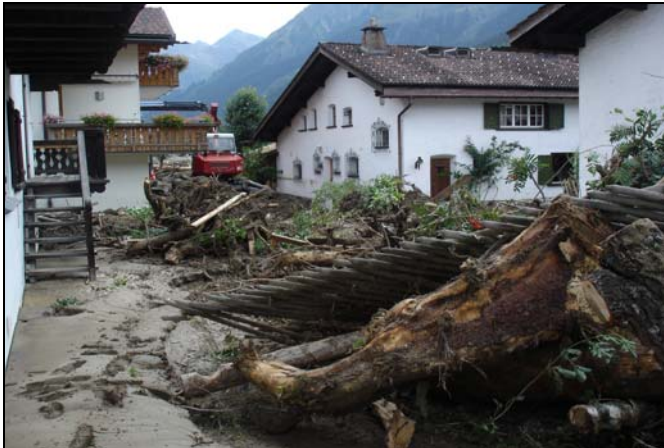
Abb. 7: Ablagerungen von Schwemmholz und Feinmaterial im Dorfzentrum von Klosters (Bild: tur gmbh)

Das Ereignis 2005 verursachte umfangreiche Schäden. Betroffen waren rund 100 Gebäude, davon grösstenteils Wohnhäuser, aber auch öffentliche Bauten (Schwimmbad, Tennis, Eisbahn) sowie Hotels, Gewerbebetriebe und landwirtschaftliche Bauten. Typischerweise wurden Keller und Erdgeschosse durch Wasser und Schlamm eingedeckt, einzelne Gebäude wurden auch stärker zugeschottert oder waren Erosionen ausgesetzt. Weitere markante Schäden entstanden an Infrastrukturanlagen, so an Brücken (6 zerstört), der Strom- und Wasserversorgung, den Kraftwerksanlagen der Rätia Energie sowie an Kulturland.

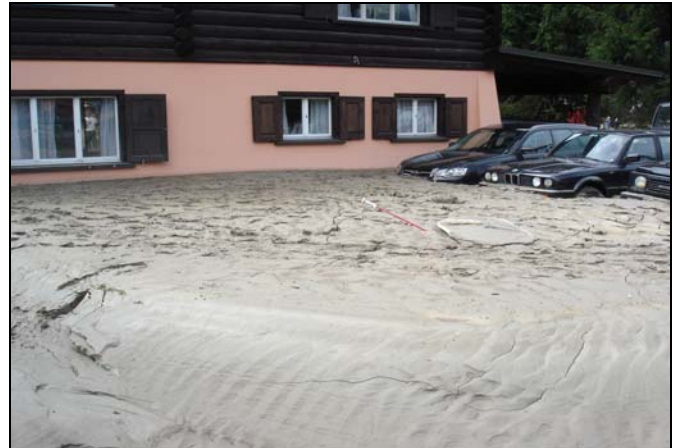
Abb. 8: Schäden an Gebäuden und Fahrzeugen durch Wasser und Feinmaterial (Bild: tur gmbh)
