Analyse der Überschwemmungen in Untervaz der Jahre 1965 und 2002

**Wie unterscheiden sie sich bezüglich
Ausgangslage, Verlauf und Folgen?**

Maturaarbeit an der Bündner Kantonsschule Chur, Abteilung Geografie

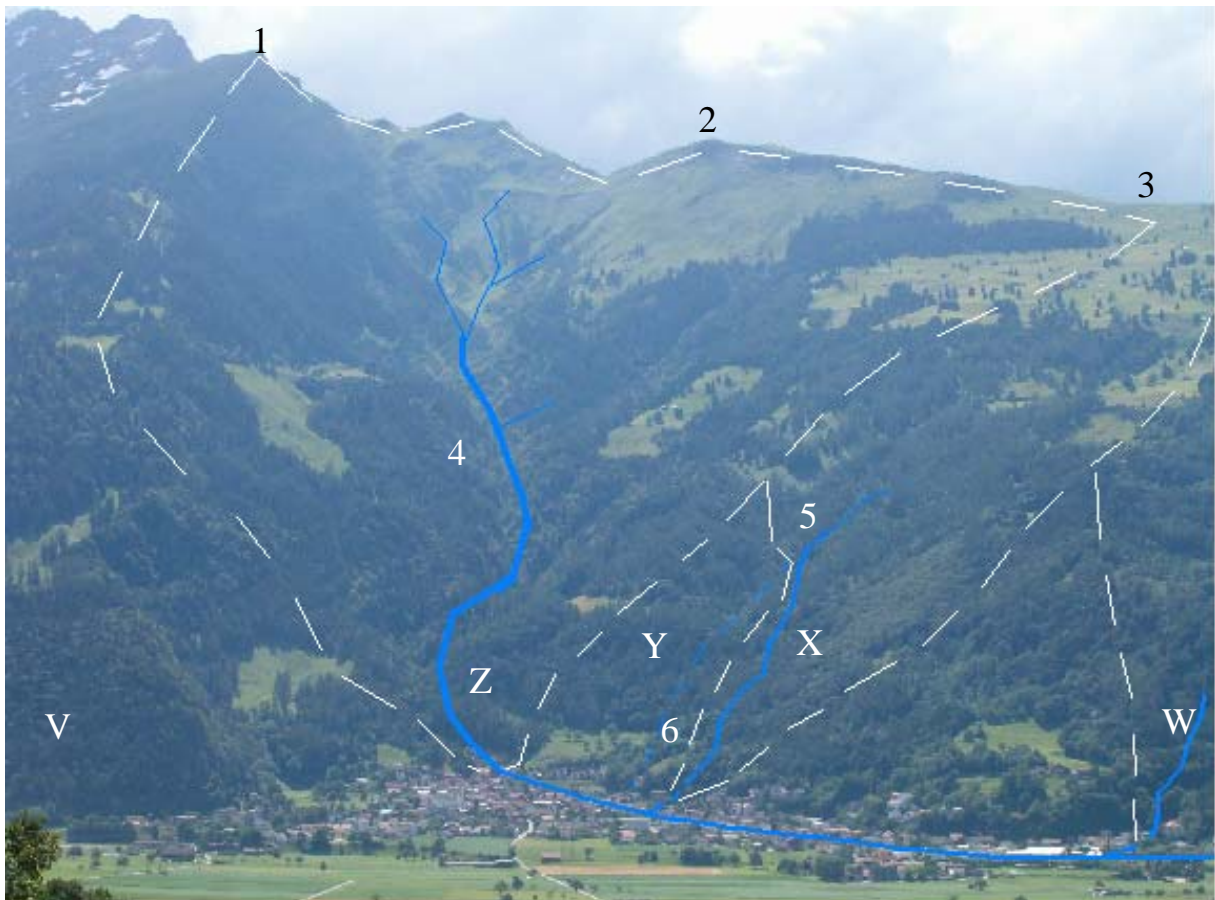
Abbildung 1: Ansicht auf Untervaz mit den verschiedenen Bächen (blau) und ihren Einzugsgebieten (weiss gestrichelt)

Der Cosenzbach (Z) entspringt oberhalb des Dorfes an den Ostabhängen des Berger Calanda (1) der Stelli (2) und der Alp Salaz (3). Es handelt sich um einen Wildbach der in östlicher Richtung durch die Val Cosenz (4) ins Dorf hinunterfliesst. Das Einzugsgebiet weist bei Eintritt des Baches ins Dorf eine Fläche von 4,8 km² auf. Im Verhältnis dazu ist die Abflussmenge in der Regel sehr gering, da jeweils grosse Teile der Niederschlagsmengen in den zerklüfteten Kalkfelsen des Calandamassivs versickern. Grosse Wassermengen fliessen nur bei viel Niederschlag oder starker Schneeschmelze im Frühling und können gegebenenfalls im Oberlauf angesammeltes Geschiebematerial in Bewegung

Zwei kleinere Bäche, der Soldambach (X) und der Flumisbach (W) (Abbildung 1), führen ebenfalls zeitweise Wasser ins Dorf, was hauptsächlich während der Schneeschmelze im Frühjahr der Fall ist. Die meiste Zeit liegen sie aber trocken. Der Soldambach (X) befindet sich weiter nördlich als der Cosenzbach (Z), in welchen er mitten im Dorf hineinmündet. Er bringt weniger Geschiebe mit sich, kann allerdings viel Laub mit sich führen, da er zu einem grossen Teil durch Laubwälder verläuft. Sein Einzugsgebiet ist weit kleiner als dasjenige des Cosenzbaches (Z). Im Raum Ochsenboden (5) befindet sich eine Zweigstelle. Nördlich zweigt das Bachbett des Soldambachs ab, südlich ein weiteres Gerinne (Y), welches aber in der Regel nie Wasser führt. Noch weiter in nordöstlicher Richtung liegt der Flumisbach (W). Auch er führt bei einem Einzugsgebiet von 1,2 km² bei Dorfeintritt nur selten Wasser, durchquert das Wohnquartier Flumis und mündet anschliessend ausserhalb des Dorfes in den Cosenzbach (Z). Dazu kommen noch weitere kleine Bäche, wie der Salisbach (V) oder der Franggabach, welche allerdings ausserhalb des Dorfes liegen und somit keine Gefahr für das Siedlungsgebiet darstellen.

Waldgrenze teilweise über die Wiesen und verursacht Anrisse und Erdrutsche. Auch in der Val Cosenz (4) (Abbildung 1, S.2) kommt es zu solchen Abgängen die das Bachbett teilweise verstopfen. (Philipp, 2002: 1)

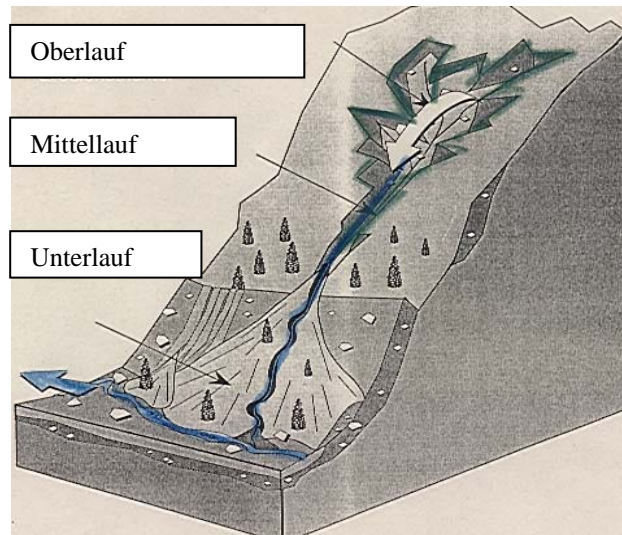
Abbildung 2: Profil eines Wildbaches mit den verschiedenen Bachabschnitten

Bei viel Niederschlag oder intensiver Schneeschmelze schwillt der Wasserpegel im Bachbett eines Wildbaches stark an. Im Oberlauf kann das Geschiebe dadurch in Bewegung gebracht und talabwärts transportiert werden. Das wird teilweise dadurch verstärkt, dass sich im Oberlauf ein Teil eines

Hanges löst, in den Bachlauf rutscht und dadurch eine Hochwasserwelle auslöst. Da das Gefälle in der Folge oft recht gross ist, bleibt das Geschiebe in Bewegung, wobei das Wasser wie ein Schmiermittel wirkt. In einem solchen Fall ist von einer Mure oder einem Murgang die Rede. Diese kann unter anderem sehr grosse Gesteinsbrocken mit sich führen und sucht sich meistens einen sehr direkten Weg. Falls sie auf ein massives Hindernis trifft, welches nicht ohne weiteres weggeschoben werden kann, beginnt sich das Wasser und das Geschiebe daran aufzustauen. Wenn sich die Mure an einer Stelle besonders lange aufstaut und dies schliesslich zu einem plötzlichen Zusammenbruch dieser Stelle führt, hat dies für den Unterlauf meist katastrophale Folgen. Das Geschiebematerial kommt meistens im Unterlauf mit seinem geringen Gefälle zum Stoppen und wird dort abgelagert. (Dimitrov, 1966: 101 f)

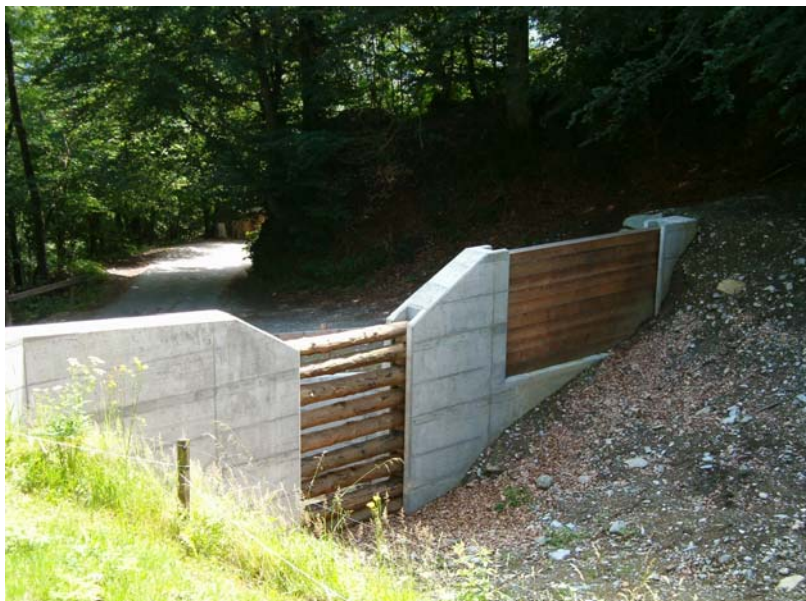
Abbildung 3: Geschiebesperre mit Durchlassöffnung, Flumisbach (Untervaz)

Durchlassöffnung versehen, welche in der Regel mit massiven Querhölzern oder einem Stahlrechen ausgestattet ist. Dazwischen befinden sich genügend grosse Lücken um Wasser, Sand und Schlamm passieren zu lassen. Diese Sperren müssen von Zeit zu Zeit geleert werden um im Falle eines Murganges genügend Volumen für das Geschiebe aufzuweisen. Ein

kleine Menge Geschiebe sollte hin und wieder die Sperre passieren um im darunter liegenden Bachlauf der Sohlenerosion und der damit verbundenen Vertiefung des Bachbettes entgegenzuwirken. (Dimitrov, 1966: 718 f)

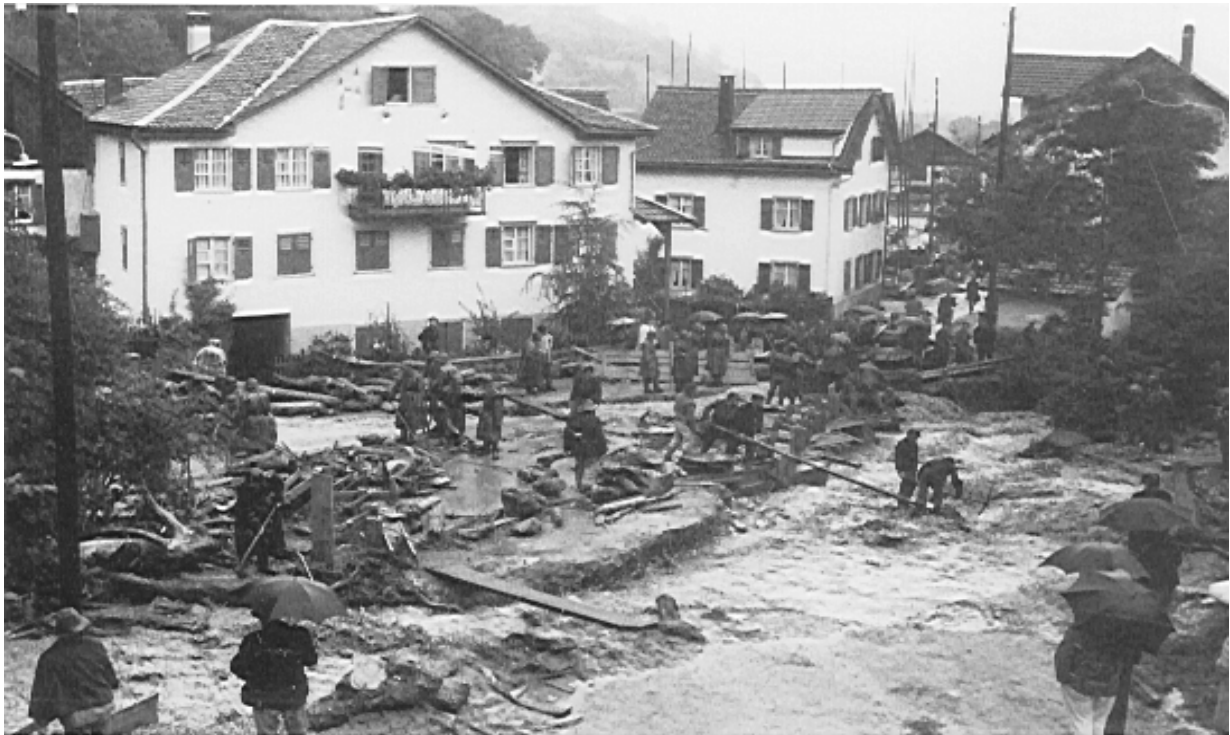
der Brücke ein neues Bachbett zu graben und das Wasser anschliessend wieder teilweise ins alte Bachbett zurückzuführen (Abbildung 4). (Interview Lorenz Krättli)

Abbildung 4: Aufräumarbeiten am aufgefüllten Bachbett bei der Bädersbrücke

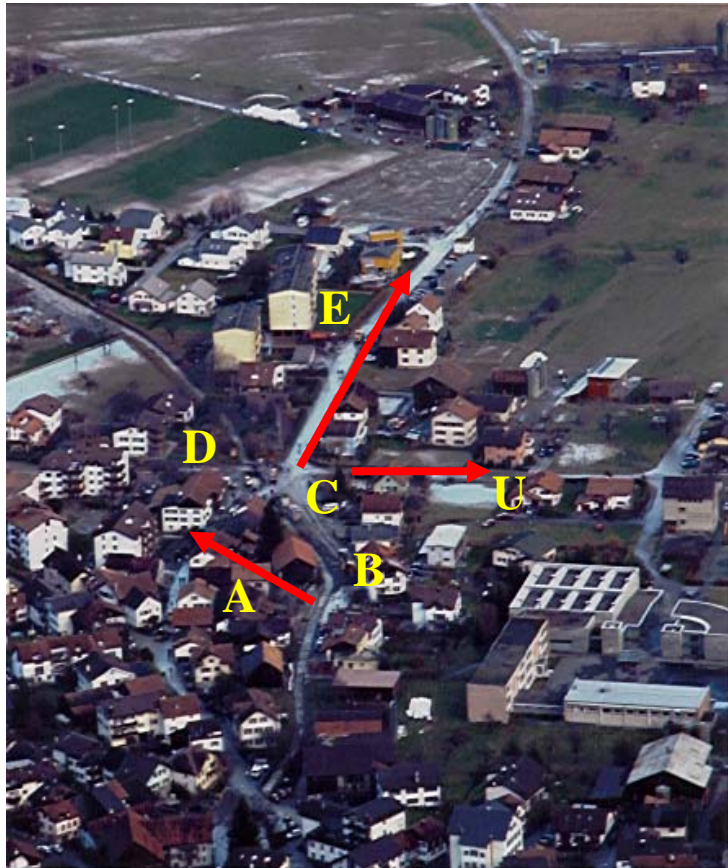
Nach rechts fliesst es in Richtung Cosenzstrasse (U) und geradeaus hinunter nach Gravis (E), wo es den Fussballplatz und Landwirtschaftsgebiet überschwemmt. Durch das weitere Aufstauen des Bachbettes mit Geschiebematerial, fliesst das Wasser zunehmend weiter oben über die Ufer. Zur rechten Seite wird die Strasse im Giessacker (B) überflutet und es lagern sich grosse Mengen Geschiebe ab. Auf der linken Seite dringt das Wasser durch eine Parterrewohnung und fliesst Richtung Sala (A) und Pardiel (D). Wasser, Schlamm, Kies und Holz bleiben auf den Strassen und in den Gärten, Kellern und Erdgeschossen der

Abbildung 5: Luftaufnahme Unterdorf am 17. November 2002

Häuser liegen. Beim Flumisloch (H) strömt das Wasser in die Wiesen und bildet einen See. Der Flumisbach (W), überschwemmt beim Eintritt ins Dorf ebenfalls Teile des Wohngebietes. Dasselbe trifft auf den Soldambach (X) zu. Das Wasser, welches den Weg über das ungewohnte Gerinne (Y) genommen hat, findet den Weg ins Dorf und überschwemmt im Raum Überbach (P) einzelne Anwesen. (Bernhard, 2002: 1)
